Committente:  
ACER Ferrara:  
Corso Vittorio Veneto, 7 - 44121 Ferrara - C.F.-  
P.IVA 00051510386

INTERVENTO DI MANUTENZIONE  
STRAORDINARIA, AI SENSI DEL D.L. 74/2012,  
PER LA SISTEMAZIONE DEI DANNI  
PROVOCATI DAGLI EVENTI SISMICI DEL 20 E  
29 MAGGIO ALL'IMMOBILE SITO IN  
VIA FIUME 15 -17 -19

Progettista strutturale : Dott. Ing. Gianni Cantelli

Tavola: <b>3</b>	Stato: Stato di fatto
Elaborato: Scala 1:100	Rilievo fotografico - quadro fessurativo
Data 16/12/2013	Aggiornamento <b>1</b>
Disegno	Data 27/06/2016

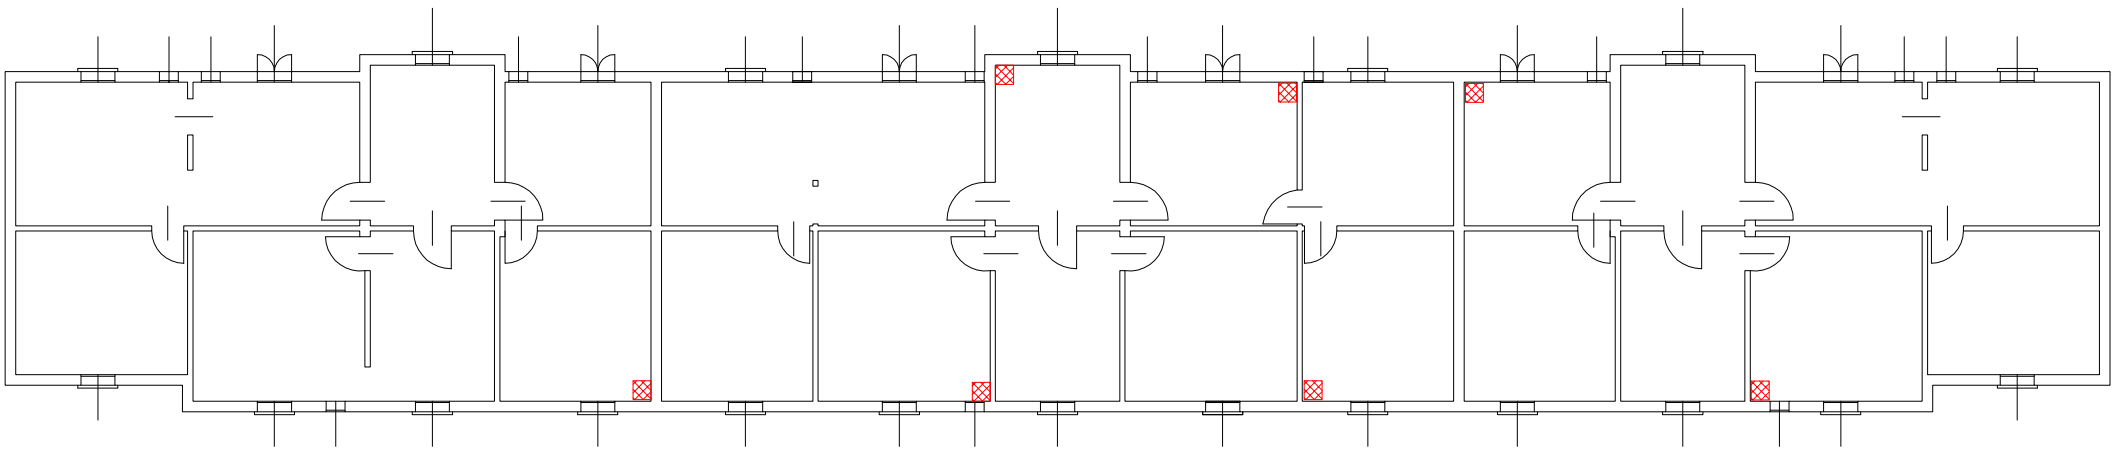
Piano Secondo

- Descrizione immagini
- 1) Fessura in adiacenza dell'edificio confinante
  - 2) Orditura orizzontale del solaio del vano scala
  - 3) Tessitura muraria
  - 4-5-6) Scala a sbalzo
  - 7) Mancanza di ammassamento
  - 8) Orditura ortogonale dei solai negli appartamenti
  - 9-10-11) Tipologia di solaio e spessori
  - 12-13) Fessure per mancanza di ammassamento
  - 14-15) Putrella in acciaio
  - 16-17-18-19) Fessure secondo piano per mancanza di ammassamento
  - 20-21-22-23) Architravi in C.A.
  - 24-25-26-27-28-29) Orditura tetto e sottotetto
  - 30) Fessure in corrispondenza dell'arellato
  - 31-31) Cordolo alla quota dei solai di piano primo
  - 33) Scarso ammassamento tra le pareti che dividono i civici

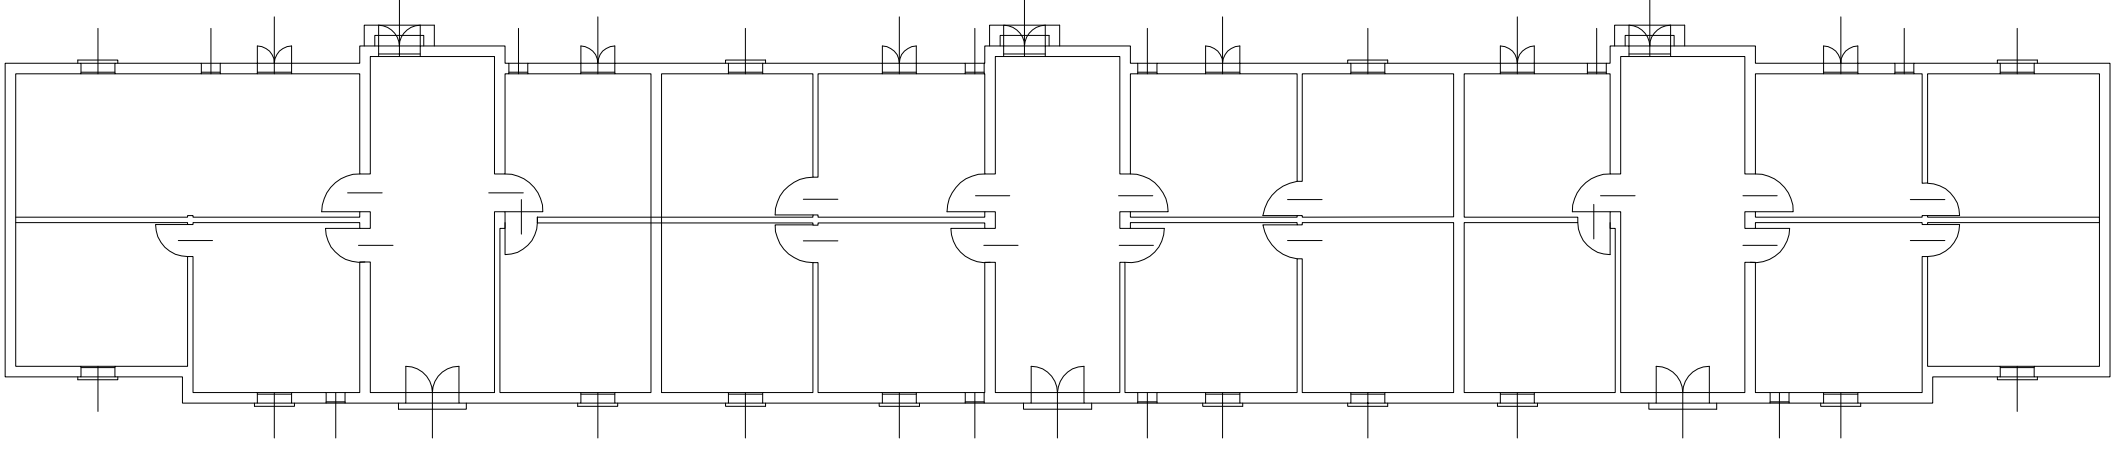
Piano Terra

Posizioni in cui è stato indagato l'ammorsamento
