Committente:  
ACER Ferrara:  
Corso Vittorio Veneto, 7 - 44121 Ferrara - C.F.-  
P.IVA 00051510386

INTERVENTO DI MANUTENZIONE  
STRAORDINARIA, AI SENSI DEL D.L. 74/2012,  
PER LA SISTEMAZIONE DEI DANNI  
PROVOCATI DAGLI EVENTI SISMICI DEL 20 E  
29 MAGGIO ALL'IMMOBILE SITO IN  
VIA FIUME 15 -17 -19

Progettista strutturale : Dott. Ing. Gianni Cantelli

Tavola: <b>3</b>	Stato: Stato di fatto
Elaborato: Scala 1:100	Rilievo fotografico - quadro fessurativo
Data 16/12/2013	Aggiornamento <b>1</b>
Disegno	Data 27/06/2016

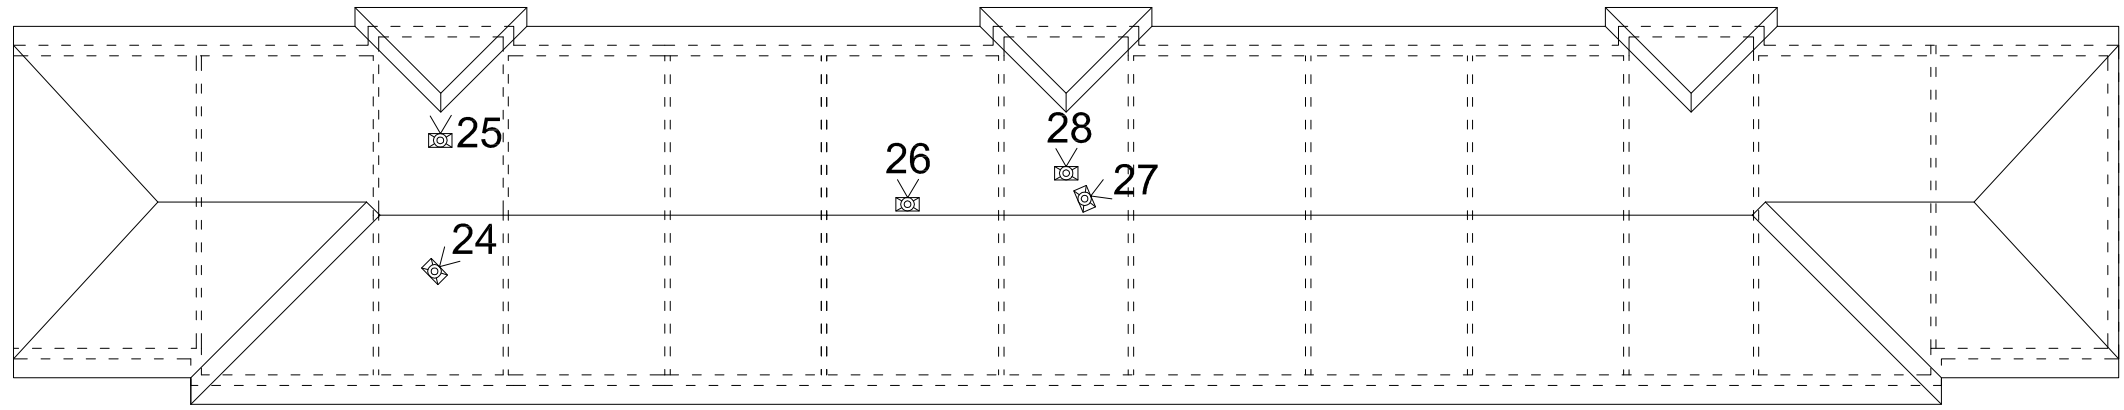
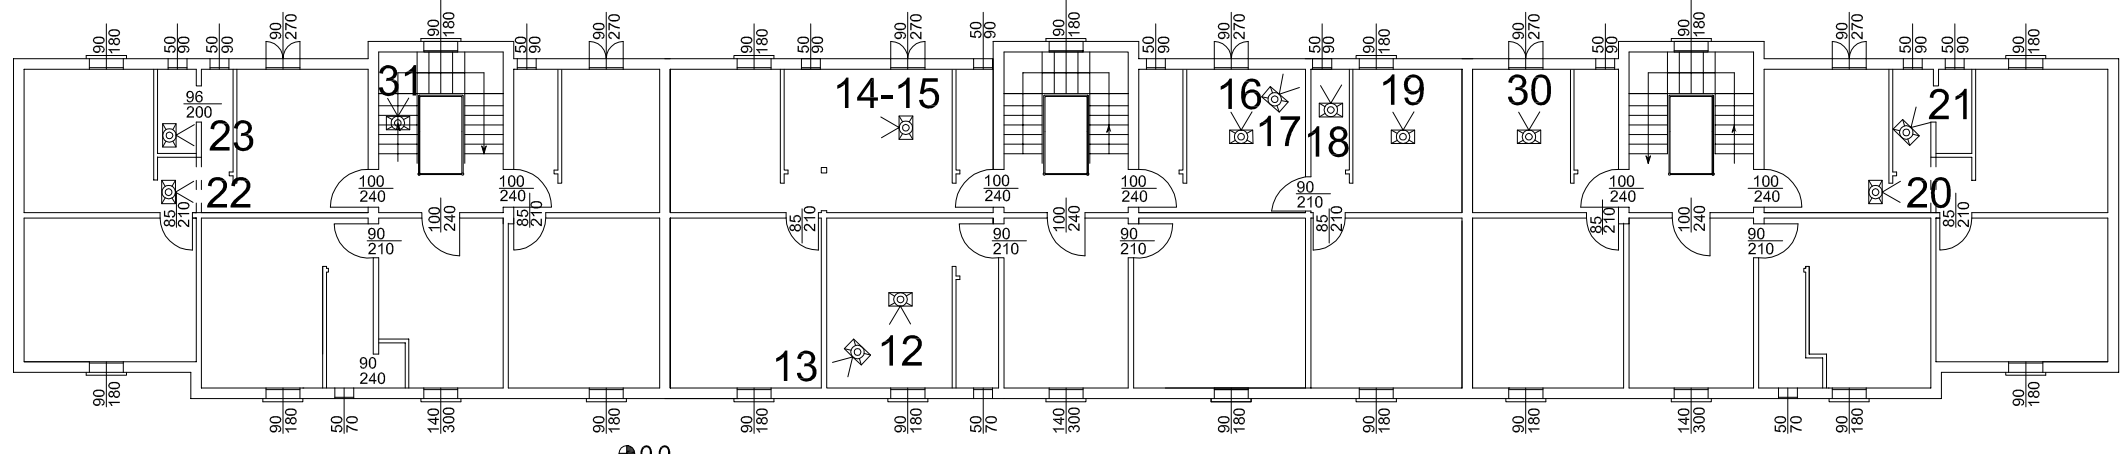
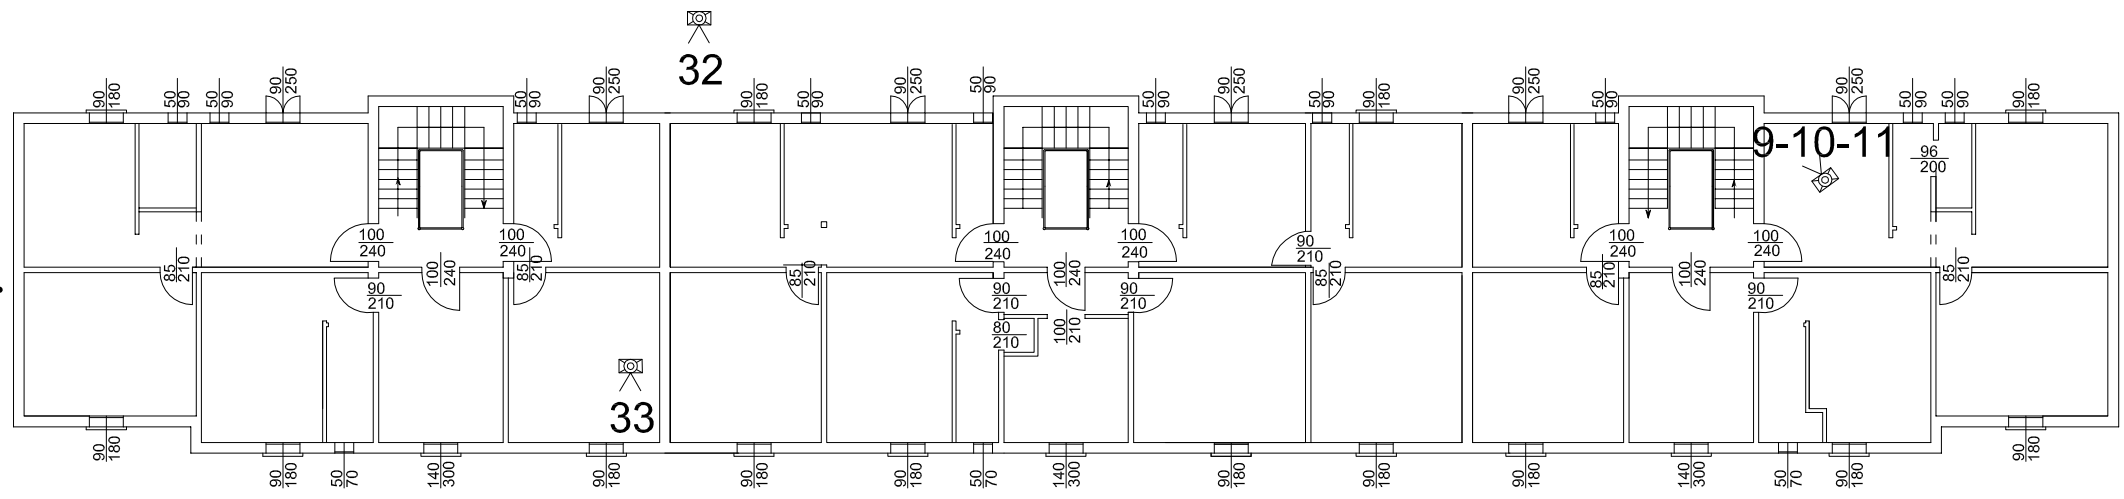
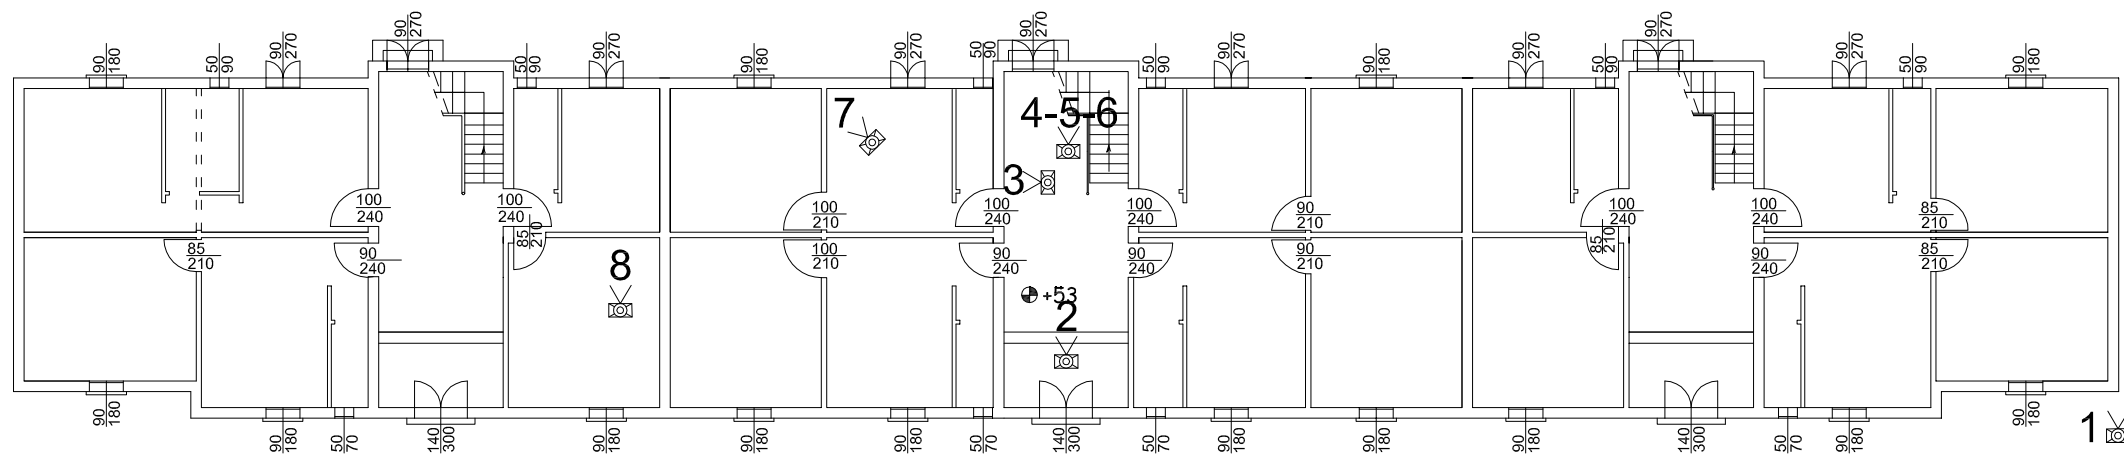
- Descrizione immagini
- 1) Fessura in adiacenza dell'edificio confinante
  - 2) Orditura orizzontale del solaio del vano scala
  - 3) Tessitura muraria
  - 4-5-6) Scala a sbalzo
  - 7) Mancanza di ammassamento
  - 8) Orditura ortogonale dei solai negli appartamenti
  - 9-10-11) Tipologia di solaio e spessori
  - 12-13) Fessure per mancanza di ammassamento
  - 14-15) Putrella in acciaio
  - 16-17-18-19) Fessure secondo piano per mancanza di ammassamento
  - 20-21-22-23) Architravi in C.A.
  - 24-25-26-27-28-29) Orditura tetto e sottotetto
  - 30) Fessure in corrispondenza dell'arellato
  - 31-31) Cordolo alla quota dei solai di piano primo
  - 33) Scarso ammassamento tra le pareti che dividono i civici
